# Erfgoed in gemeente Noordoostpolder - Pionieren in erfgoed

## Overzicht gemeentelijke monumenten

2013

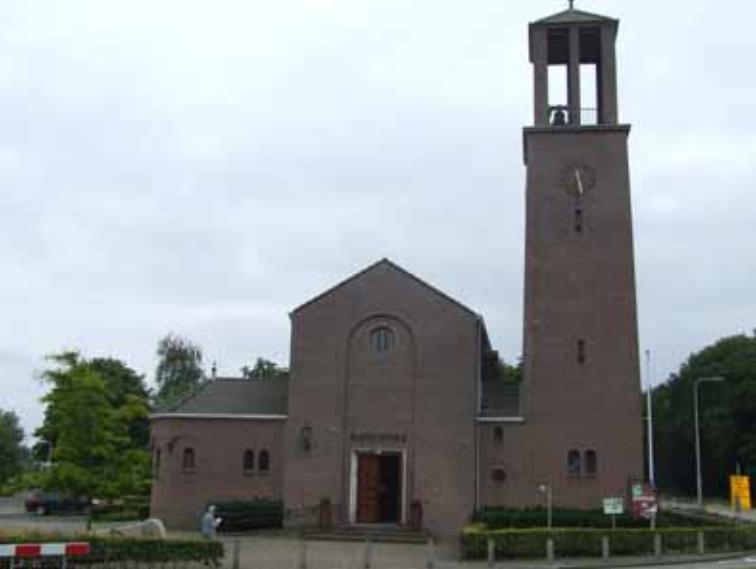
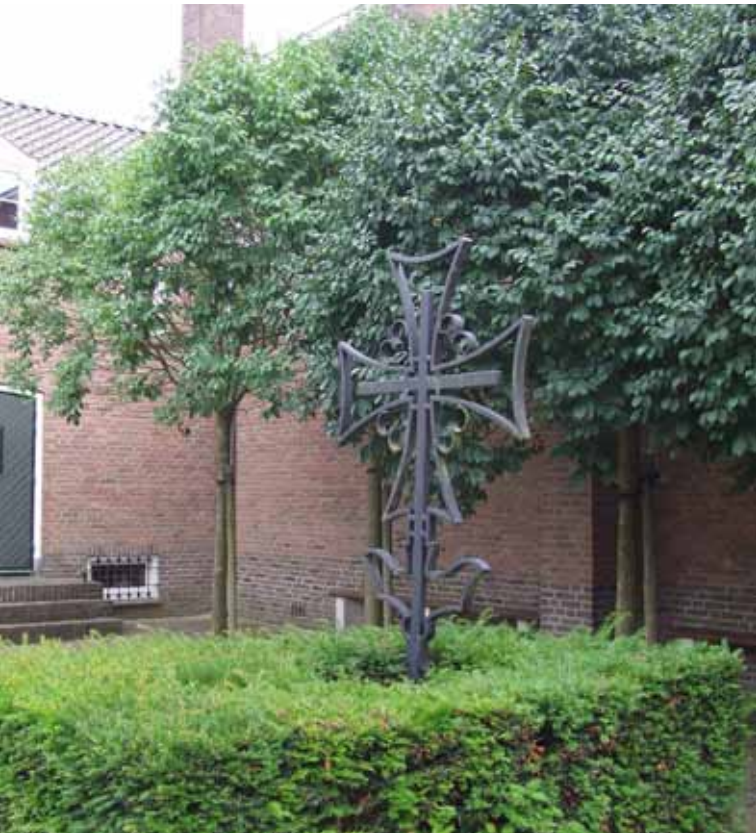
## Zuidwend 2, Bant

Vanuit een onregelmatige plattegrond opgetrokken kerkgebouw met een onder zadeldak staand middenschip en onder lessenaardaken staande zijbeuken. De uitbouwen bevatten een devotiekapel met een uit vijf dakschilden samengesteld, met een piron bekroond schild-/zadeldak, een sacristie met zadeldak en een onder een half kegeldak staande absis. Het kegeldak is gedekt met zinken roeven, de overige kappen zijn voorzien van grijze pannen. De gevels zijn opgetrokken in schone baksteen boven een trasraam van deels gesinterde klinkers.

Het kerkgebouw heeft een op het westen georiënteerd vooraanzicht met een symmetrische puntgevel voor het schip. Boven een gemetselde stoep een rechtgesloten entreepartij met iets terugliggende paneel-vleugel deur binnen een kunststenen omlijsting met sluitsteen. De entree bevindt zich in een rondboog-spaarveld met in het hoogveld een rond, onder een uitgemetselde rondboog staande en met glas-in-lood ingevulde oeil de boeuf. De schuine zijden van de geveltop zijn voorzien van rollagen.

Linker langsgevel met geheel rechts een uit de zijbeuk stekende devotiekapel. De kapel heeft een halfcilindrische kopgevel, waarvan het bovenste deel verloopt in een vijfdelige gevelbeëindiging met segmentbogen tussen gemetselde kraagstukken.

Onder elke segmentboog staat een rond, met glas-in-lood ingevuld venster. Drie identieke vensters

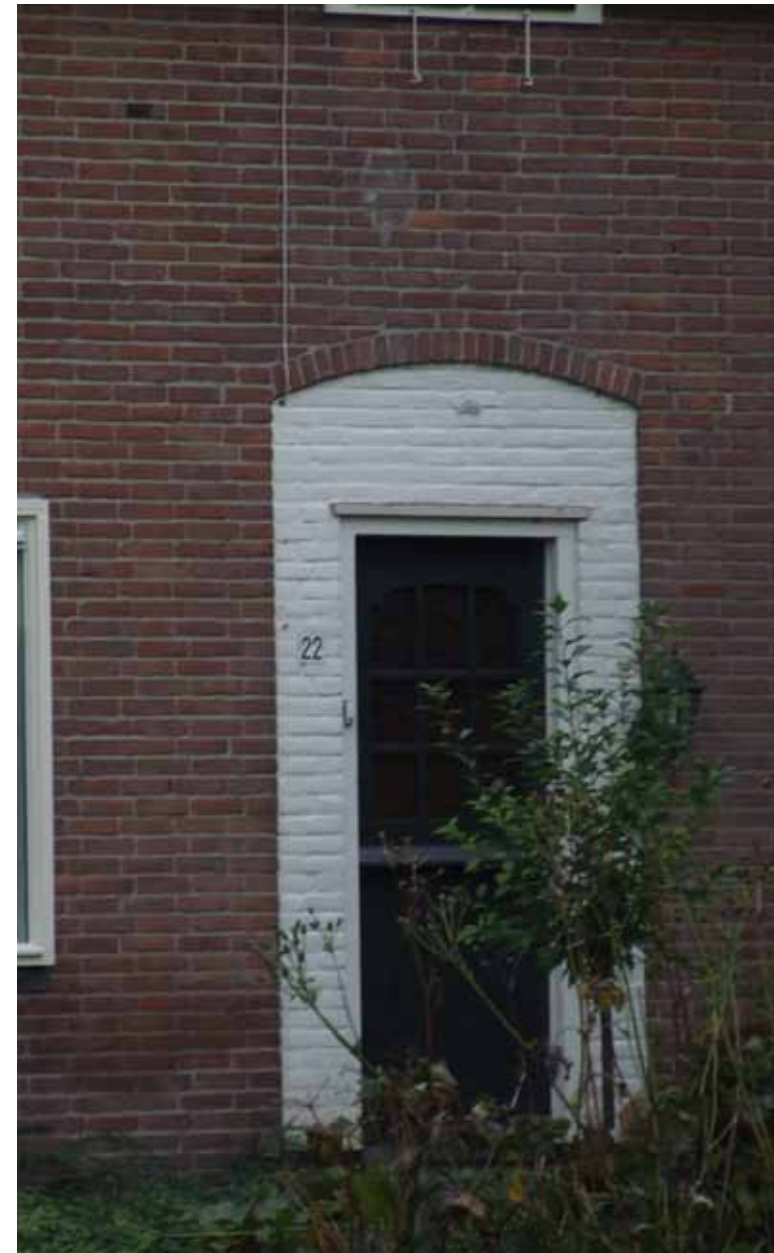
## Bomenweg 22, Emmeloord

In schone baksteen opgetrokken boerderij onder een met verbeterde Hollandse pannen gedekt zadeldak met halfronde dakgoten, twee gemetselde schoorstenen boven het smallere woongedeelte en een rechthoekige, zinken ventilatiekoker boven het bedrijfsgedeelte met wolfsend.

De gevelopeningen zijn rechtgesloten. De kopgevel van het evenwijdig aan de weg staande woongedeelte van de boerderij is symmetrisch ingedeeld met op de begane grond twee vensters met een enkel raam onder rollaag. De vensters op de zolderverdieping staan eveneens onder rollaag, maar hebben openslaande kruisramen. De gevel wordt bekroond door een als tuit fungerende, vanuit de gevel opgemetselde schoorsteen. De gevel heeft uitmetselingen bij de dakaanzetten.

De naar de weg gekeerde langsgevel heeft een terugliggend linker deel dat behoort bij het woongedeelte. In deze gevelpartij staan van links naar rechts een eenruits-venster en een vernieuwde deur binnen een teruggemetselde, wit geschilderde omlijsting met segmentboog. Boven de deur bevindt zich een kleine dakkapel met openslaande ramen.

De deels in de gevel staande en voor een deel uit de kap stekende houten dakkapel heeft openslaande ramen en een zadeldakje met flauw hellende dakschilden. De smalle lichtspleet rechts van de deur is van het toilet. In het bedrijfsgedeelte staan van links naar rechts twee vensters met betonnen tweeruits ramen, aan kruisgehang hangende hoge, opgeklampte baanderdeuren, die de kap oplichten en vervolgens weer twee vensters met betonnen tweeruits ramen.

De vrijwel symmetrische kopgevel van het bedrijfsgedeelte bevat op de begane grond drie deuren onder drie- of vierruits bovenlicht en rollaag. De buitenste deuren zijn samengesteld uit een boven- en een onderdeur. Pal onder het wolfseind staan openslaande zolderluiken onder een vierdelig bovenlicht en een bovendorpel met een eveneens vierdelige ventilatieopening. De gevelhoeken zijn licht uitgemetseld onder de dakaanzetten. De achterste langsgevel bevat van links naar rechts in het bedrijfsgedeelte vijf stalvensters met betonnen tweeruits ramen en ventilatieopeningen in de onderdorpels, opgeklampte deeldeuren en vervolgens een venster met betonnen raam zonder ventilatieopening, een toegevoegde deur, een brede, tussen wit geschilderde lisenen staande vensterpartij met driedelig raam voor de speelkamer, en een smaller venster met een enkel raam voor de keuken. Het smalle dwarse geveldeel van de keuken heeft een uitgemetselde dakaanzet. Het grote woonkamervenster in het terugliggende deel van de gevel is eveneens éénruits. De boerderij is inwendig gewijzigd, waarbij onder meer de ruimteindeling van het woongedeelte is veranderd. Het bedrijfsgedeelte is voorzien van twee NEMAHO spanten; gelijkbenige, volwandige, gebogen kniespanten van verlijmd hout.

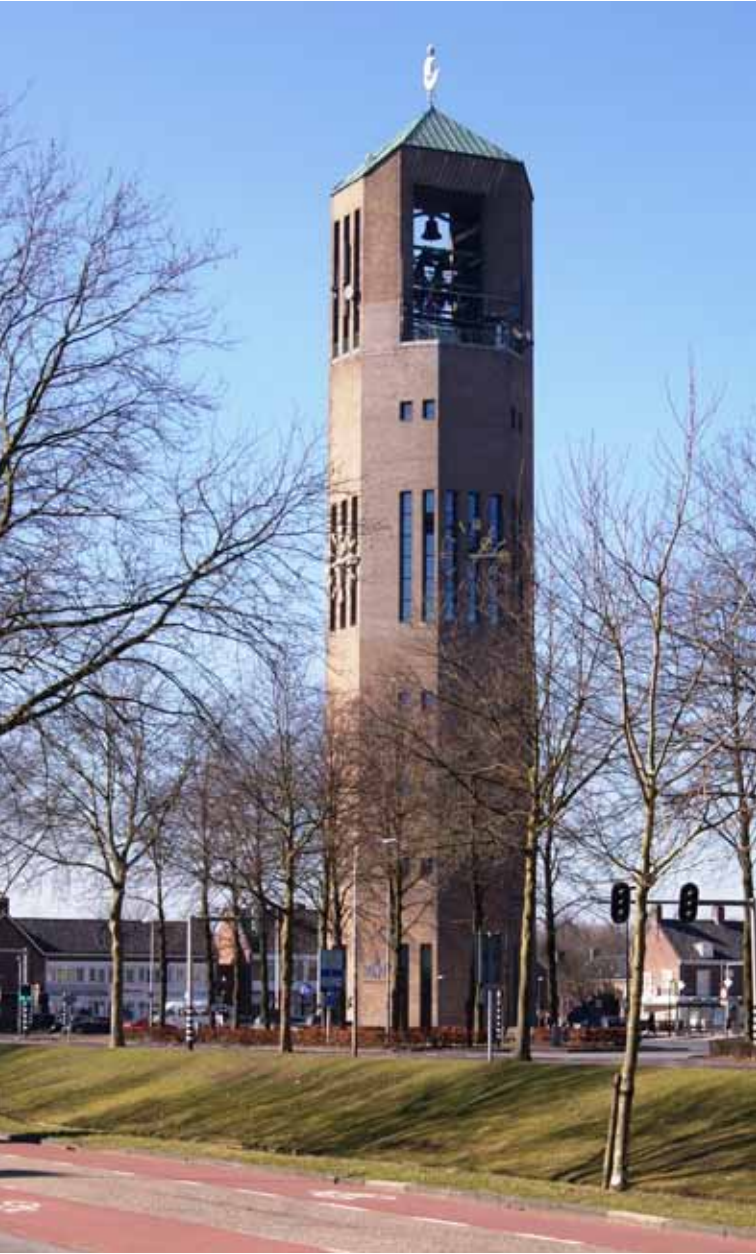
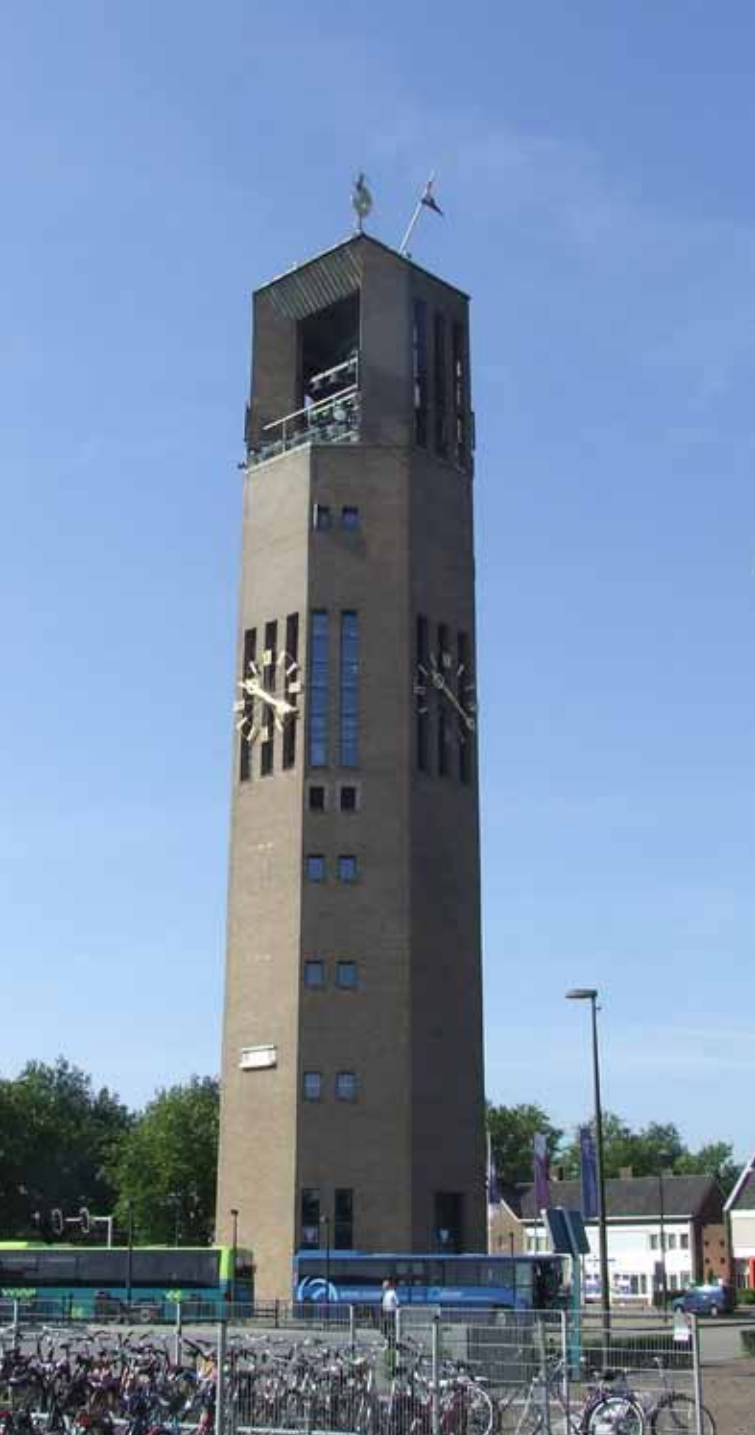
Vanuit een octogonale plattegrond opgetrokken, met grauwgele baksteen beklede toren van gewapend beton. De toren staat onder een piramidevormig, met koperen platen gedekte kap, waarvan de driehoekige dakschilden aan oost- en aan westzijde korter zijn dan de vijfhoekige aan noord- en zuidzijde. Alle gevelopeningen zijn rechtgesloten. De toren heeft vanuit het oosten gezien een symmetrisch opzet. De middelste gevelpartij is blind (tot halverwege de toren, op

een liggende, niet te definiëren onderbreking van het gevelveld na). De cijfers en de wijzers van een uurwerk bevinden zich op en tussen drie smalle, staande vensters met stalen kozijnen en de bijbehorende bakstenen penanten. De gevelvelden aan weerszijden zijn spiegelbeeldig identiek aan elkaar en voorzien van gevelopeningen die excentrisch zijn geplaatst. Op de begane grond zijn dit twee hoge, staande vensters, daarboven drie keer twee boven elkaar geplaatste rechthoekige venstertjes, daar weer boven twee hoge vensters als die in de hiervoor beschreven travée. Nog twee rechthoekige venstertjes bevinden zich in het gevelveld daarboven. Van het bovenste deel van deze traveeën loopt één helft door tot de dakrand. De andere helft vormt mede de omlijsting van het grote galmgat in de toren. De westzijde van de toren is vrijwel identiek aan de noordzijde. Alleen de liggende gevelopening ontbreekt hier. Ook de zuid- en de noordkant van de toren zijn vrijwel identiek aan elkaar en symmetrisch qua gevelcompositie. Waar echter de noordzijde op de begane grond is voorzien van een hoge en brede vensterpartij met niet oorspronkelijke aluminium kozijnen, heeft de zuidkant hierin tevens een toegangsdeur. Op de zelfde hoogte en identiek vormgegeven staan drie smalle venster met een uurwerk als die in de west- en oostgevel. De met betonnen dekplaten beklede bovenranden van deze traveeën markeren, evenals die aan de oost-en westzijde, de onderkant van de galmgaten en de vloer van het uitkijkplatform. De kap van de toren is geplaatst op een dikke, aan de onderzijden afgeschuinde afdekplaat, die rust op de muren van de bovenste torengeliding. Deze muren (noord- en zuidgevel) bestaan uit haaks op elkaar staande muursegmenten aan weerszijden van de geveldelen die zijn voorzien van drie smalle openingen. Het zeven-ledige inwendige van de toren is op de begane grond voorzien van een vloermozaïek van zwarte en witte keramische scherven. In de zuidoostelijke binnenhoek bevindt zich een liftschacht. Op de begane grond staan acht, rechthoekige kolommen die de vrij liggende, slechts met bouten aan de buitenmuren bevestigde, achthoekige vloer van de eerste verdieping ondersteunen. In het midden staat een ronde betonnen kolom, die tevens de ommanteling van de aan- en afvoerleiding is. Radiaal van hieruit lopen de ondersteuningsbalken met afgeschuinde aansluitingsstukken naar de hoeken van de verdiepingvloer. De trap naar de tweede geleding en het trapgat hebben een ijzeren balustrade.

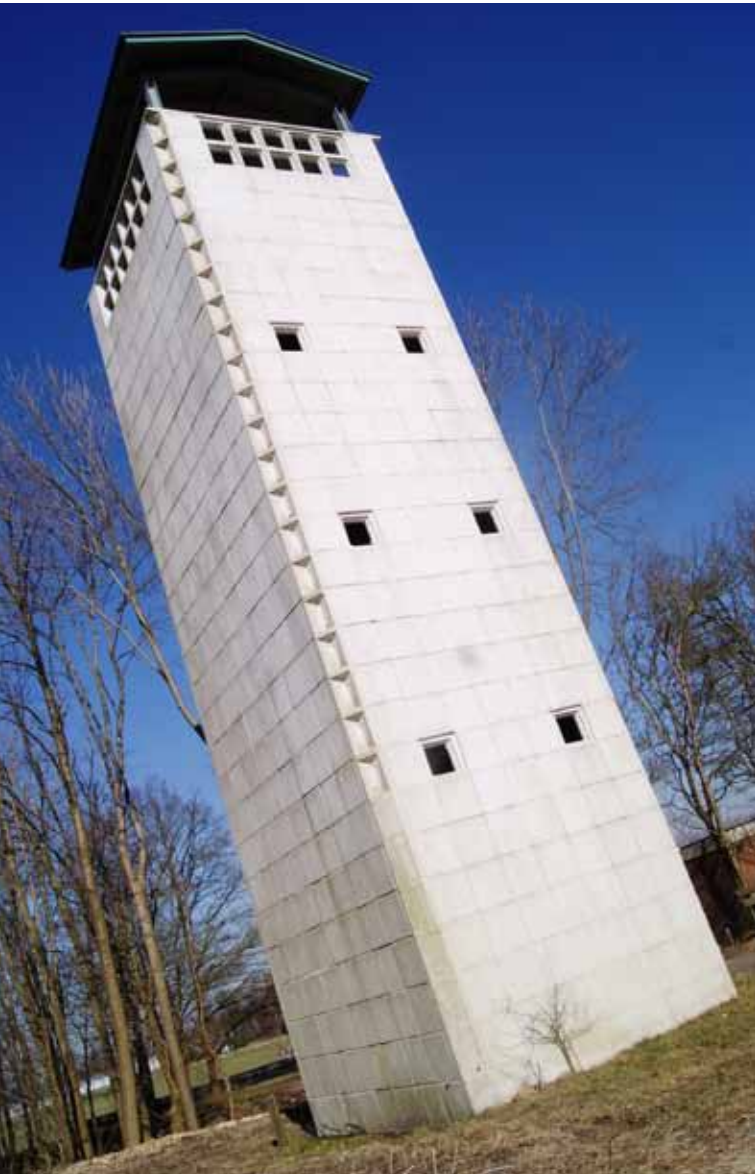
Vanuit een rechthoekige plattegrond opgetrokken, op betonnen platen staande toren met een zadeldak van ijzer en hout boven een open uitkijkplatform. De gevels van de toren zijn samengesteld uit geprefabriceerde betonnen raamwerkelementen, waarvan de vierkante openingen aan de buitenkande zijn dichtgezet met betonnen plaatjes. De oost- en de westgevel (8 segmenten) zijn iets breder dan de noord- en de zuidgevel (7 segmenten). De betonnen onderdelen zijn door middel

van schroefbouten met elkaar verbonden. De onderste delen van afgesloten hoeken zijn vlak, de bovenste boekdelen zijn open. De zuidgevel is evenals de noordgevel voorzien van drie paar kleine vierkante openingen. In de noordgevel staat tevens een rechtgesloten houten deur. De oost- en westgevel zijn blind. Het inwendige van de toren is voorzien van rechte houten steektrappen met ijzeren trapleuningen. Tussen de trappen liggen zes, met planken bedekte bordessen van volwandige vakwerkliggers. Deze zijn door middel van betonnen verbindingsstukken met de gevels van de toren verbonden. De open, bovenste geleding van de toren is het uitkijkgedeelte. Het uitkijkplatform is door middel van een uit betonstenen opgetrokken muurtje gescheiden van het trapgat. De vloer is bedekt met betontegels en wordt extra ondersteund door een ijzeren balk met H-profiel. Vlak onder het platform verbindt een trekstang de noord- en de zuidgevel met elkaar. De borstweringen bestaan uit open gelaten raatelementen. De binnenhoeken van de hoekkolommen zijn afgeschuind. Hieruit steken ijzeren balken met H-profiel die deel uitmaken van de eveneens uit ijzeren balken bestaande constructie van het met planken gesloten torendak.
